Användning av hålrumsvax för rostskydd av kritiska installationer på Øresundsbron

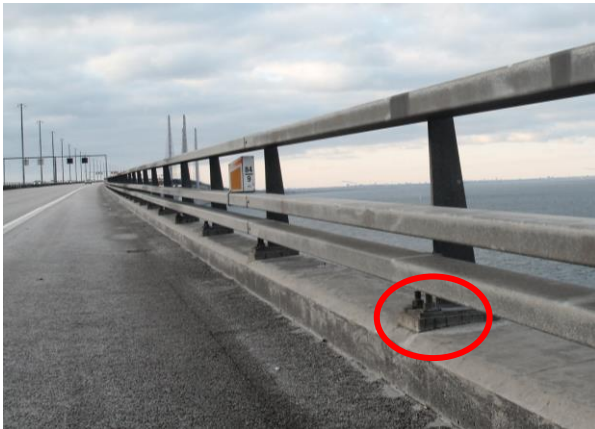
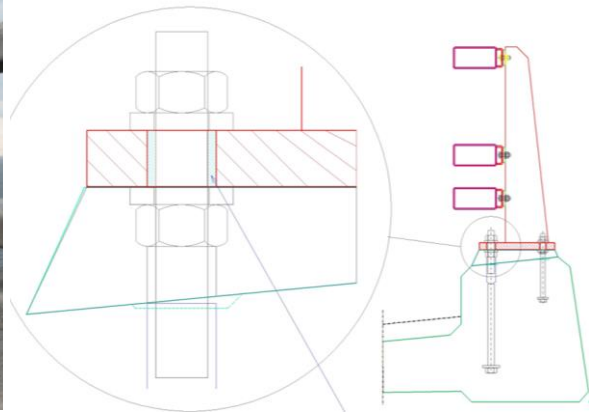
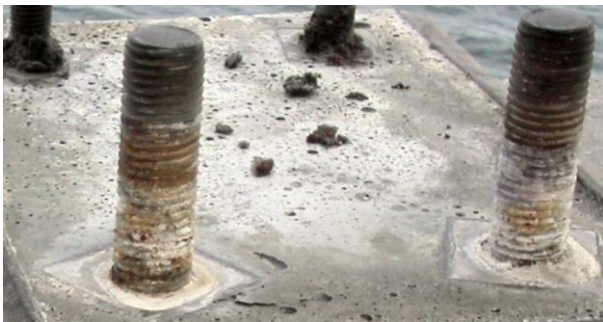
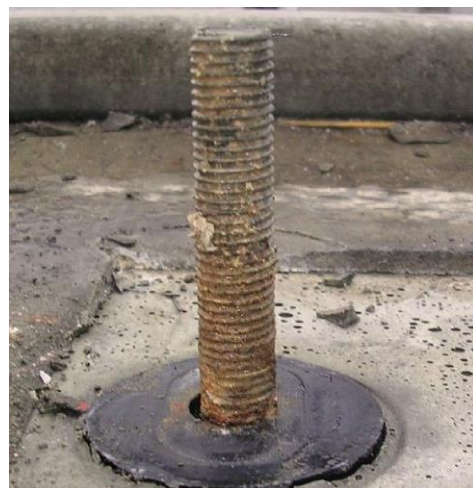
Innan den 5-åriga garantitiden för Øresundsbron löpte ut, upptäcktes det bla att räckesbultarna var rostangripna.

Saltlake från halkbekämpningar är förmodligen den mest bidragande orsaken till det snabba korrosionsförloppet. Dvs korrosionen på bilderna ovan har skett på ca 5 år. Bedömningen

Befintlig design på räckesinfästningarna har gjort det möjligt för saltlake (och regnvatten tillsammans med klorider från havsmiljön) att rinna ner i de kaviteter där bultarna står och den accelererande korrosionen har varit ett faktum.

Åtgärden blev att under 3 sommarmånader 2005 behandla brons alla **24 000** räckebultar med Noxudol 700.

Muttrar demonterades, bultar och kaviteter högtryckstvättades, renblåstes med tryckluft och torkades med gasolbrännare innan kaviteterna fylldes med Noxudol 700. Även själva bultarna behandlades med Noxudol 700 så att spelet mellan mutter och bult blev fyllt med hålrumsvax.

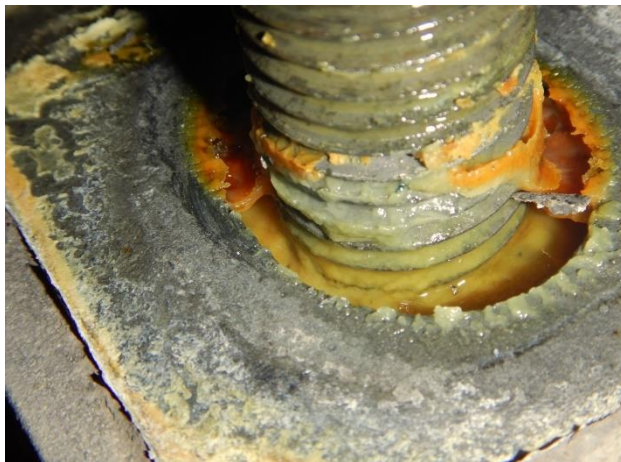
Senaste kända bilden från en demontering är tagen 2021. Dvs 16år efter Noxudol-behandlingen.

Bulten ser fortfarande ut som "ny".

Noxudol-nivån har sjunkit några mm, men ingen tendens till korrosion går att upptäcka på bilden.

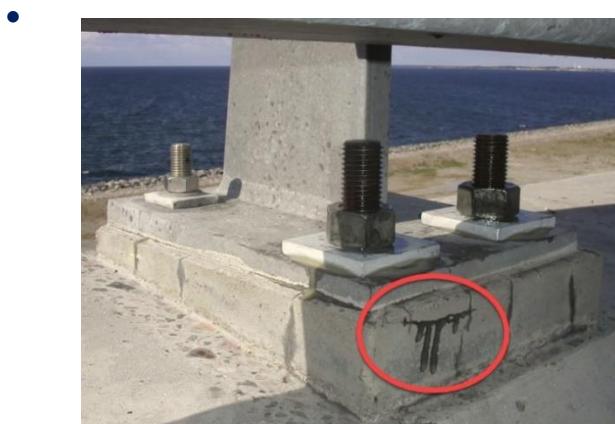
En oväntad upptäckt gjordes på en del undergjutningar efter Noxudol-behandlingen. Dvs att det fanns sprickor i betongundergjutningar där Noxudolen kunde "rinna" ut.

Samma fenomen inträffade på mittbarriären där det "injicerades" Noxudol med övertryck, eftersom kaviteterna var fyllda med en mjukfog. (Se bild under nästa punkt.)

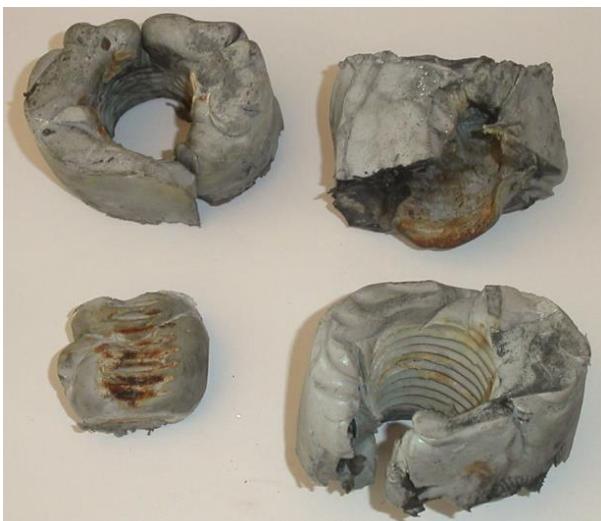
Kaviteterna på mittbarriärens bultinfästningar fylldes under byggfasen med en mjukfog, avsedd att täta mot saltlake-inträngning.

Bilden nedan visar exempel på några bortplockade "mjukfogs-tätningar". Det kan påpekas att i byggfasen trodde alla att mjukfog var en bra lösning som tätade mot saltinträngning.

5år senare hade detta kommit på skam och idag går det att konstatera att Noxudol-behandlingen har minst 4ggr så lång referens jämfört med mjukfogen utan några tecken på korrosion.

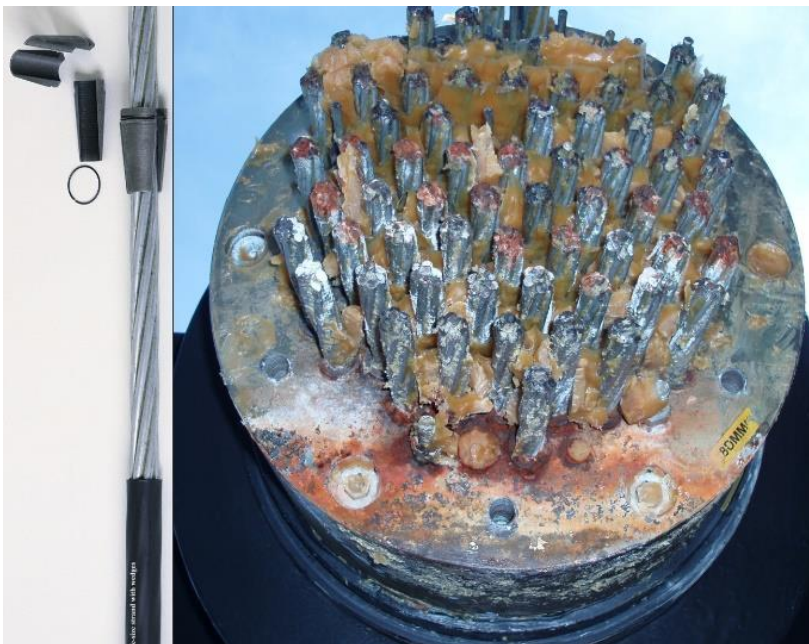
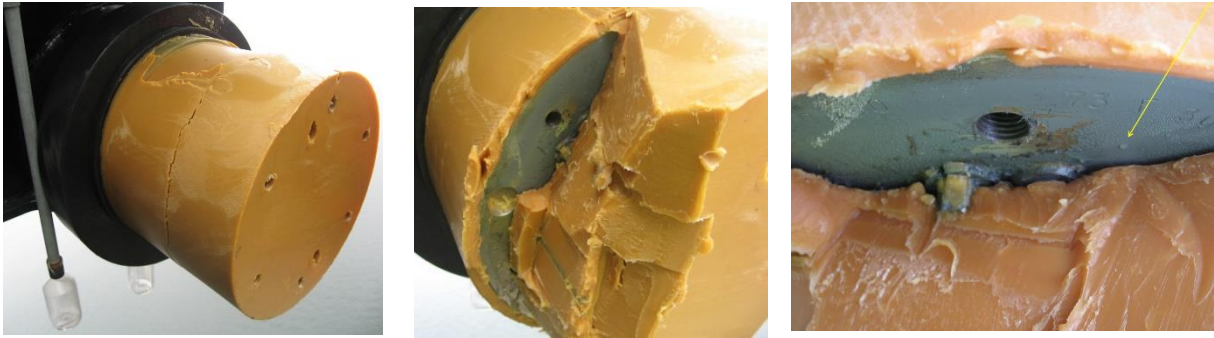
Under garantiinspektionen upptäcktes det även att ett antal av snedkablarnas nedre ankare var korrosionsskadade.

De som var mest korrosionsskadade såg ut så här.

Leverantören av snedkablarna använde ett smältvax som upphettades till ca 125 °C och sedan via slang fick fylla: det inre utrymmet bakom ankarplattan och därefter huvens innandöme med alla kilarna och strandsens ändar.

Bilderna ovan visar på konsekvensen när det heta vaxet stelnade. Det uppstod en spricka mot ankarplattan när vaxet svalnade och krympte, där samlades fukt. Mycket olyckligt, eftersom det är den mest kritiska platsen där kilarna blir blottade för korrosionsangrepp. Samtliga nedre ankarplattor rensades 2005 och försågs med nytt smältvax på garantin.

Åtgärden blev att demontera samtliga 160 nedre huvar till ankarboxarna.

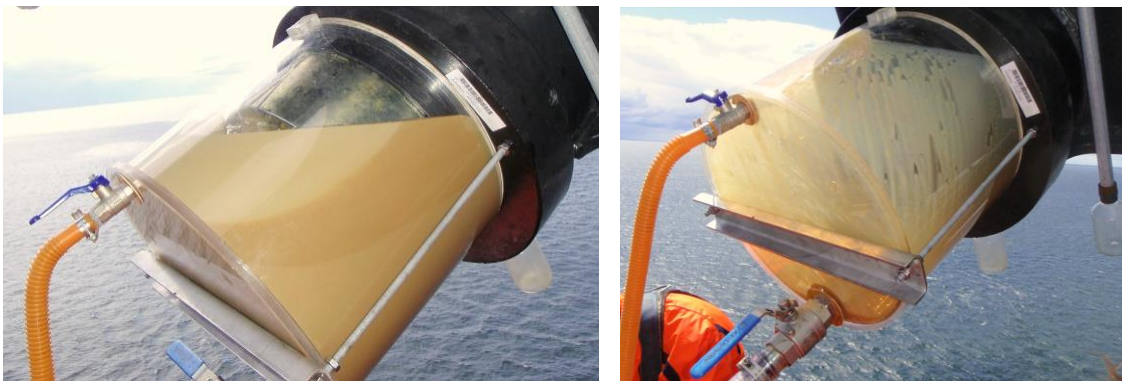
Dessa tester utmynnade så småningom till vad som kan ses på bilderna ovan som är tagna 2009.

Bilderna visar hur hela utrymmet i "huvn" fylls upp med Noxudol 700. Därefter tappades Noxudolen ut, och på detta sätt var vi säkra på att alla ytor hade fått en hinna med skyddande hålrumsvax.

Vi var några stycken som var oroliga av framtida konsekvenser med smältvaxets tillkortakommande. Dvs vi började utföra tester, om hur Noxudol 700 skulle korrosionsskydda snedkablarnas ankar-plattor, kilar och strands på ett bättre sätt än smältvax-metoden.

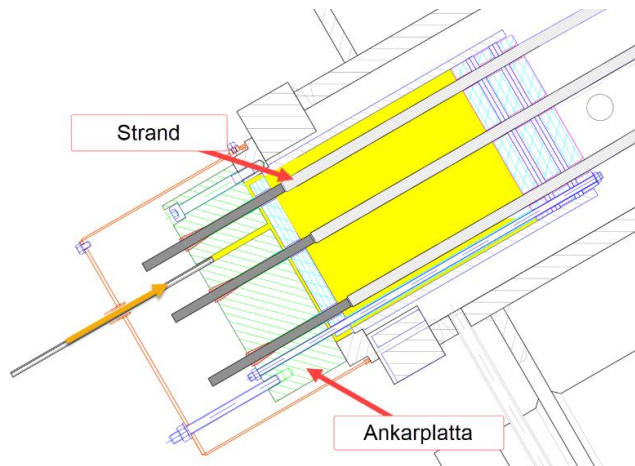
Bilden visar det nedre ankarfästet i genomskärning.

Den orange pilen visar hur vi pumpade in Noxudol 700 (gulfärgat) i det inre utrymmet bakom ankarplattan.

Detta utrymme skulle vara fyllt av smältvax vid monaget.

Men vi kunde konstatera att det inte fanns speciellt mycket smältvax därinne eftersom vi vägde mängden inpumpat Noxudol på varje snedkabel.

Så här i efterhand förstår vi varför, det varma smältvaxet stelade snabbt när de kom i kontakt med de kalla tjocka stålet.

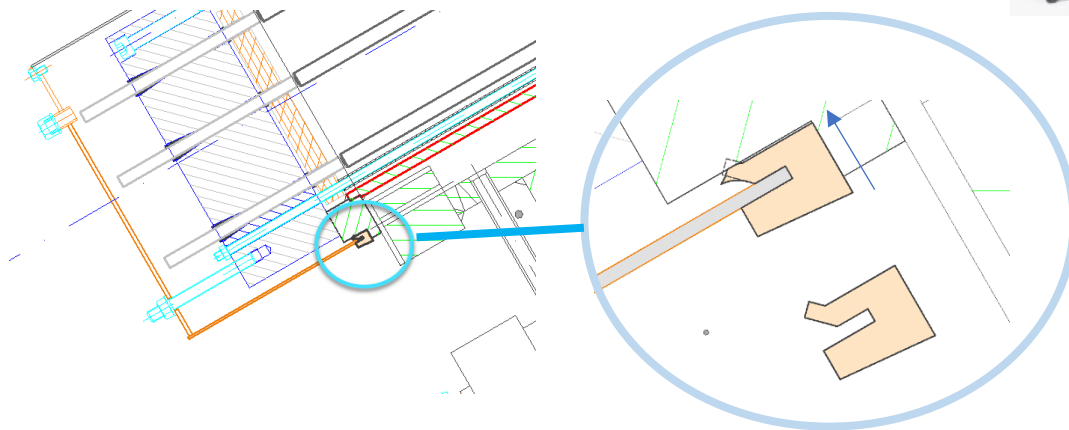
De ursprungliga tätningarna av den nedre huven var inte täta. Tätningen var kantlister som trädde över huvkanten, och när listerna tryckts fast hela varvet runt saknades det några mm där de möttes.

För att säkerställa tätningen har nya tätningar därför utprovats och specialtillverkats i polyuretan, de har sedan monterats på samtliga nedre ankarhuvar med mycket lyckat resultat.

Som en bonus har även själva monteringen av huvarna med de nya polyuretan-tätningarna underlättats dramatiskt.

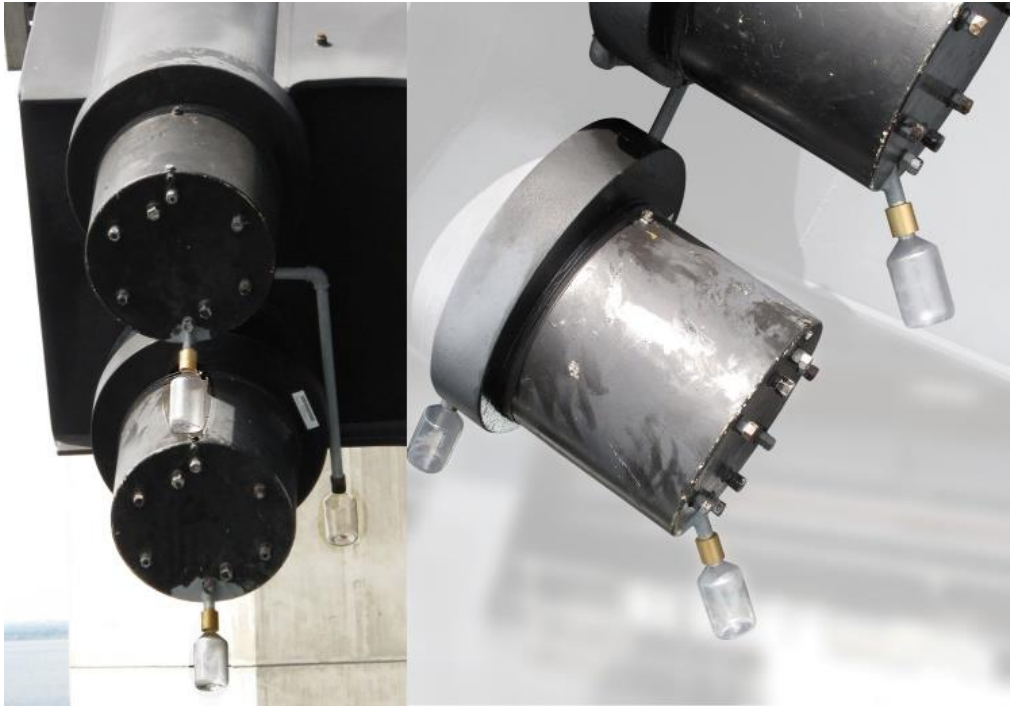
Ett visst läckage uppstår fortfarande, eftersom vatten rinner längs strandsen och ner till ankarboxarna.

För att detektera detta, har sedan många år tillbaka detektering av vatten i nedre ankarfästena skett med "skvaller-flaskor". Det är ett enkelt men funktionssäkert sätt att ha kontroll på vad som sker inne i huvarna och bakom ankarplattan.

Avläsning av vattennivån i flaskorna sker enkelt från den nedre gångvägen på bron.
(Uppskattad vattennivå i % antecknas.)

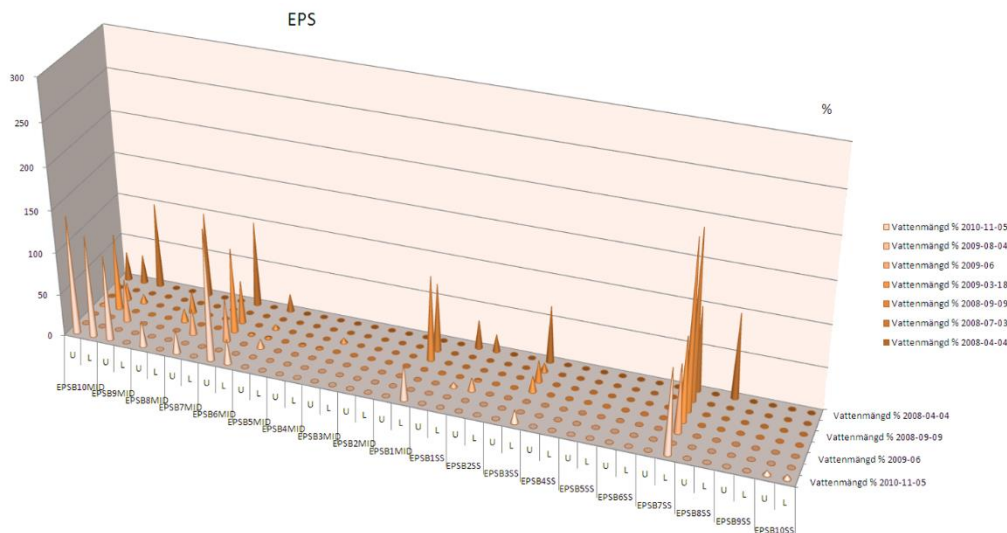
Exempel på hur en överskådlig redovisning kan ske av vattennivåer i Skvaller-flaskorna. Bilden visar vattennivåerna i 40 av 160st snedkablar. Dvs 4st efter att ha betraktat 4st bilder får man en mycket bra uppfattning hur omfattande in läckaget är.

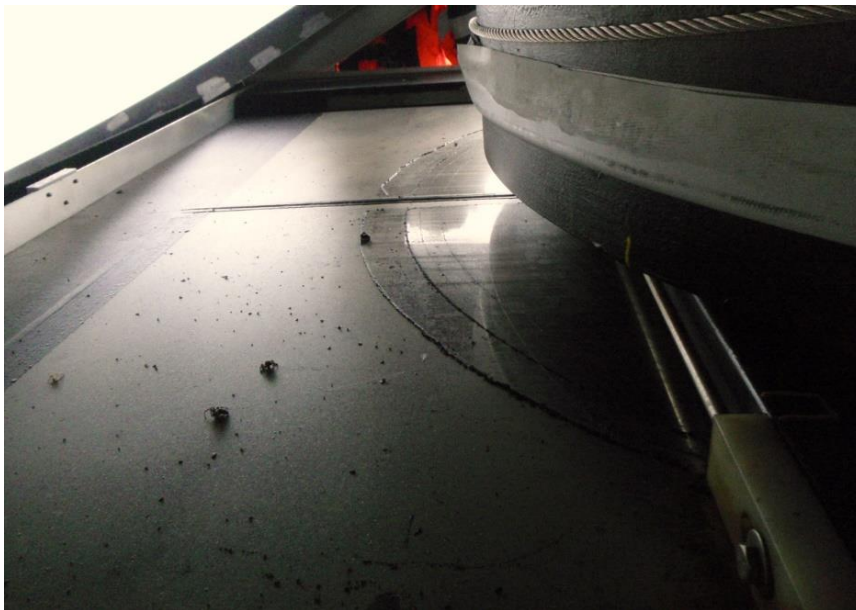
Noxudol 700 använts numera även på Ørsundsbrons brolager, på ett lite annorlunda sätt. Dvs som en livslängdsförlängare.

Brolagrens rostfria glidytor behandlas numera med Noxudol 700 2ggr om året. Det utförs när de befinner sig i ytterlighetslägen. Dvs då det är max och min temperaturer.

Anledningen är att undvika att det "skräp" som lägger sig på glidyterna dras in mellan teflonet och den rostfria glidplåten.

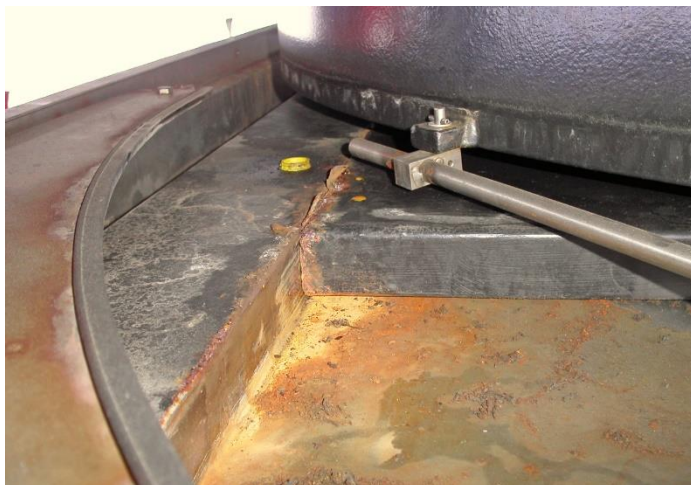
Som jämförelse med bilden ovan visar denna bilden hur förfärligt det kunde se ut de första åren, efter att bron togs i bruk.

Dvs innan vi hade provat ut nya väderskydd som förhindrade vatten och föroreningar att "rinna" in i brolagren och innan Noxudolen var påtänkt som livslängdsförlängare.
