Användning av hålrumsvax för rostskydd av kritiska installationer på Øresundsbron

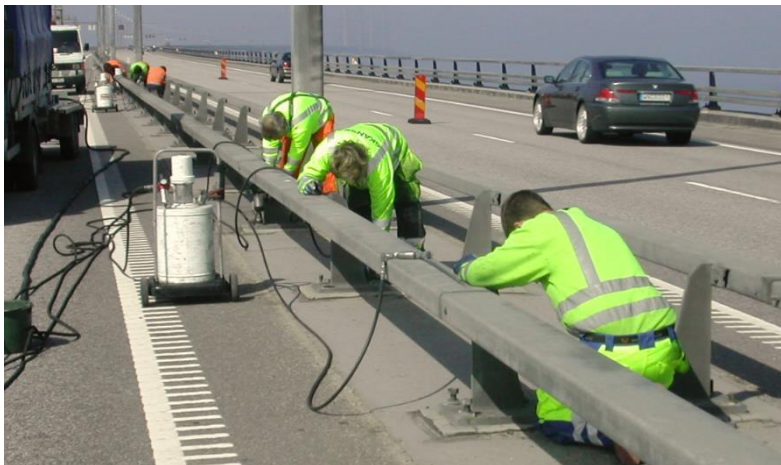
Befintlig design på räckesinfästningarna har gjort det möjligt för saltlake (och regnvatten tillsammans med klorider från havsmiljön) att rinna ner i de kaviteter där bultarna står och den accelererande korrosionen har varit ett faktum.

Entreprenören utförde 2005 på plats ett antal olika prov med flertal olika "beprövade" metoder för att kunna försegla kaviteterna. Därefter, utfördes slutligen prov med hålrumsvaxet **Noxudol 700**.

Anledningen till att just Noxudol 700 sedan valdes att användas, var dels tillverkarens redogörelse av hur godkännandet av produkten hade gått till hos de biltillverkare de säger till över hela världen. Dels att Noxudol 700 var lösningsmedelfritt, dvs krymper inte med tiden och var dessutom mycket enkel att applicera.

Åtgärden blev att under 3 sommarmånader 2005 behandla brons alla **24 000** räckebultar med Noxudol 700.

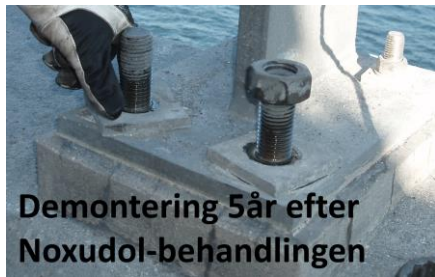
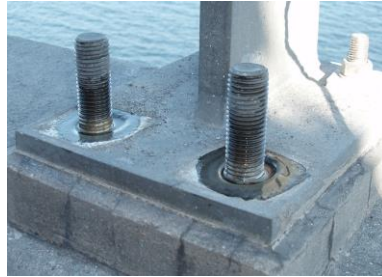
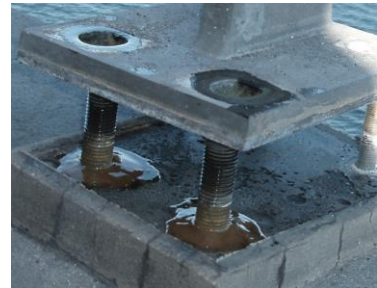
Senaste kända bilden från en demontering är tagen 2021. Dvs 16år efter Noxudol-behandlingen.

Bulten ser fortfarande ut som "ny".

Noxudol-nivån har sjunkit några mm, men ingen tendens till korrosion går att upptäcka på bilden.

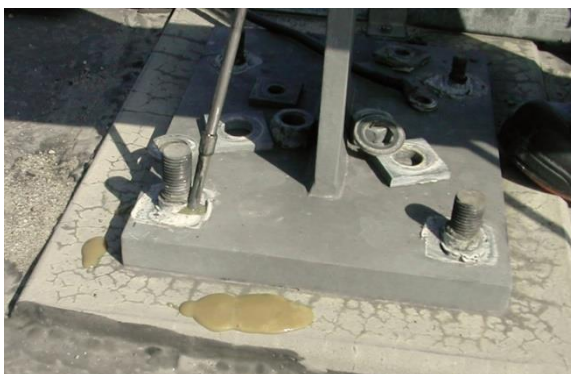
Kaviteterna på mittbarriärens bultinfästningar fylldes under byggfasen med en mjukfog, avsedd att täta mot saltlake-inträngning.

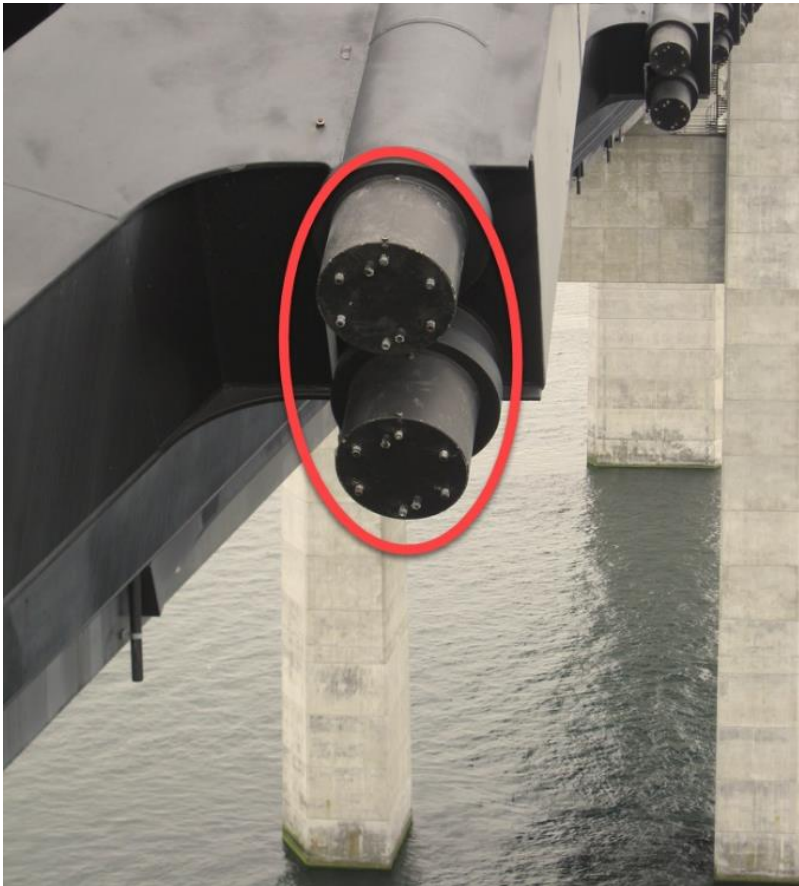
Under garantiinspektionen upptäcktes det även att ett antal av snedkablarnas nedre ankare var korrosionsskadade.

Åtgärden blev att demontera samtliga 160 nedre huvar till ankarboxarna.

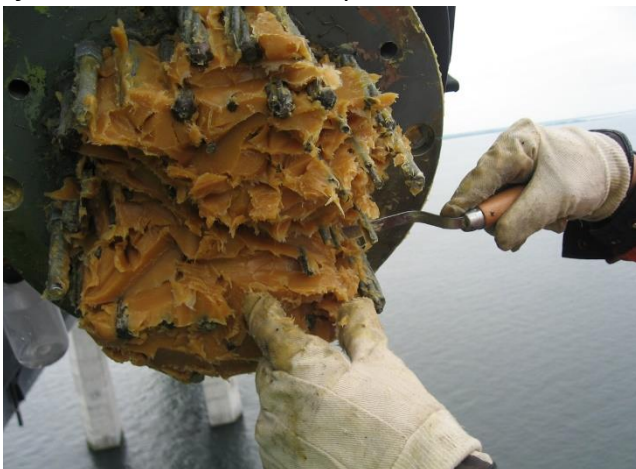
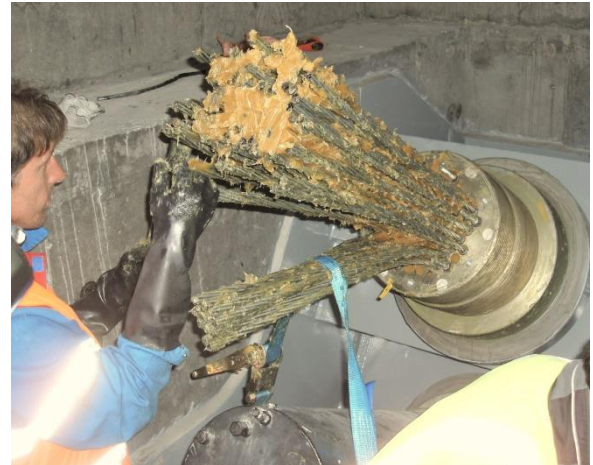
För att kunna inspektera ankarboxarna om det finns korrosion eller tex om några kilar släppt, tog det tidigare många timmar på varje huv att bara "gräva" bort smältvaxet. För att inte tala om det omständliga återställningsarbetet med att fylla huvarna med hett smältvax.

Numera med Noxudol-behandlingen behöver man bara demontera huven, sedan kan man utföra inspektionen direkt (det kan nämnas, att det endast är ett fåtal kilar som har släppt på Øresundsbrons snedkablär).

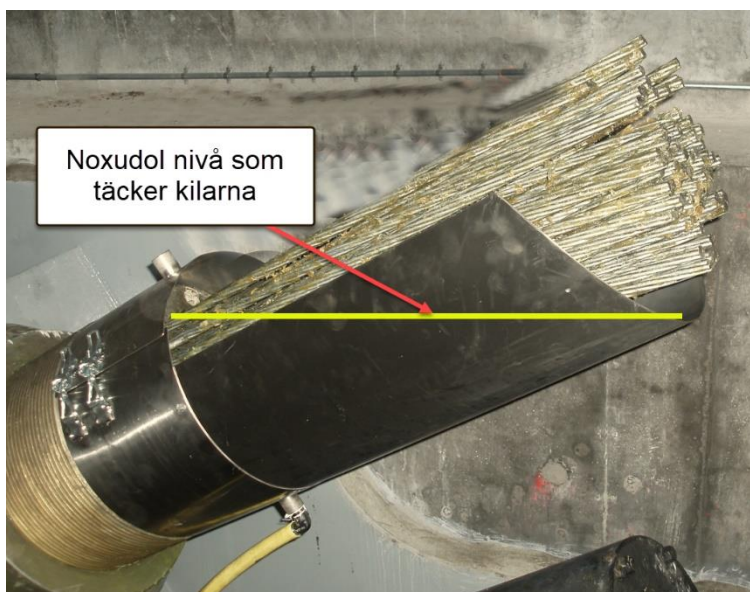
Ett visst läckage uppstår fortfarande, eftersom vatten rinner längs strandsen och ner till ankarboxarna.

Noxudol 700 har även ersatt det ursprungliga smältvaxet på de övre ankarfästena
