# Folksams färgtest – 4

En undersökning av funktionen hos  
45 vanliga utomhusfärger

Slutrapport – 2012

Swerea IVF-rapport 12001      ISSN 1404-191X

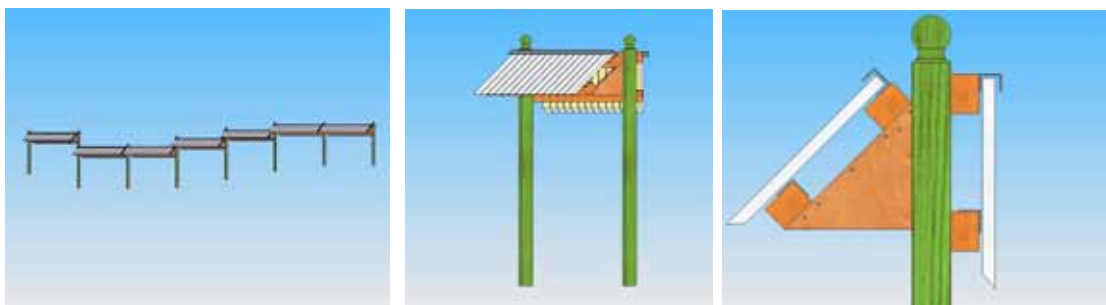
Bild 1 Konstruktion och utformning av provpanelen samt provrack.

Provpanelerna har ändträbehandlats i enlighet med färgtillverkarnas rekommendationer. Detta är i överensstämmelse med ”standardbehandling” för träpaneler. I Svensk Standard SS-EN 927-3 ”Färger och färgsystem för målning på trä utomhus – Del 3: Testprocedur för naturlig åldring”, står det dock att singulära träpaneler med förseglade ändar ska användas.

Varje testad färg målades upp på 25 paneler. En panel arkiverades inomhus som referens. Resten exponeras på de fyra exponeringsstationerna, 24 paneler på respektive.

Enligt vedertagen teststandard exponeras panelerna i 45° lutning mot söder. Som en komplettering exponeras paneler mot norr i 90° lutning.
